Comportamiento térmico-energético de vivienda social en la urbanización Rocafuerte Pichota del Cantón Rocafuerte, Manabí

Thermal-energy behavior of social housing in the Rocafuerte Pichota urbanization of the Rocafuerte Canton, Manabí

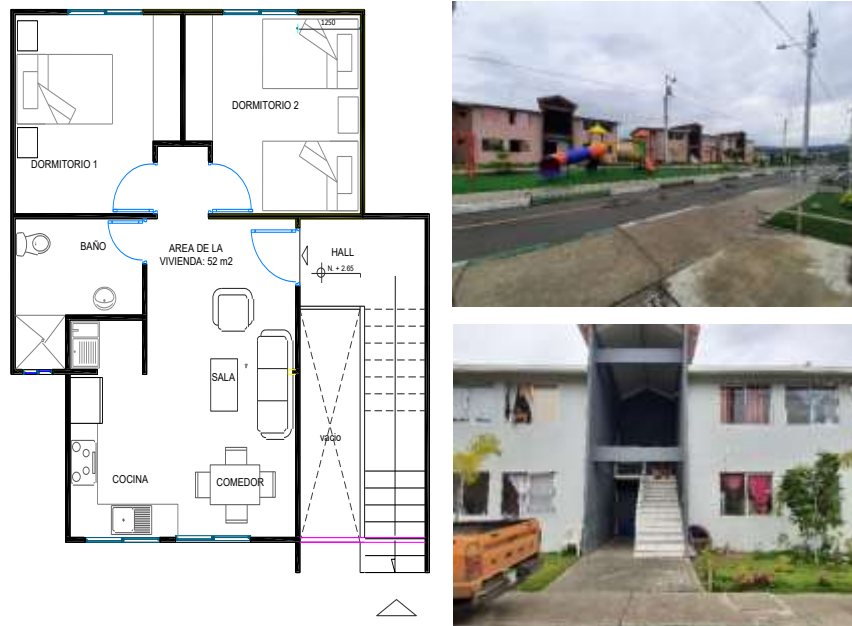
Las edificaciones de esta urbanización son bloques de dos plantas de 52 m² de construcción por planta. Cada planta es una vivienda que consta de sala, cocina, comedor, un baño general, y dos dormitorios, sin posibilidad de ampliar la vivienda hacia ningún lado. En la figura 2 se puede observar la planta, distribución y fotografía de la vivienda de estudio. El sistema constructivo está compuesto de muros exteriores de hormigón armado de 10 cm de espesor y 8 cm de espesor en muros interiores. Estos muros exteriores fueron fundidos monolíticamente mediante formaletas, el piso intermedio es una losa de hormigón armado de 10 cm de espesor, los departamentos altos poseen una cubierta metálica con revestimiento de poliuretano al interior (formada de la siguiente manera: una cara metálica de lámina lisa de acero acabado galvalume, de espesor 0,4 mm rociado con un aislante de poliuretano, montados en posición inclinada, con sistema de fijación de perno listo), ventanas de aluminio y vidrio, puertas metálicas y una altura de piso de 2,40 m.

Figura 2. Planta arquitectónica y fachadas de la vivienda social.

La envolvente de la vivienda es de 128,02 m², donde el 51,90 % corresponde a paredes, el 40,7 % a techo y el 7,40 % corresponde a ventanas y puerta.

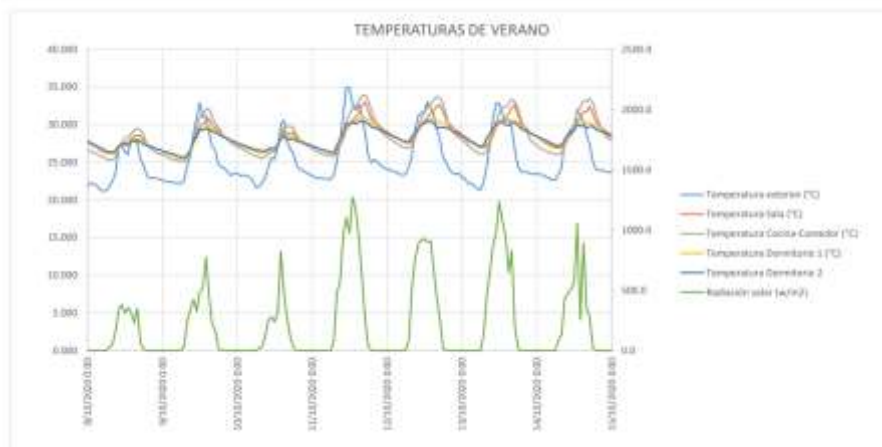
Las temperaturas al interior de la vivienda (sala –comedor – cocina), estuvieron fuera del rango de confort en la estación de verano. En la figura 3 se observan los registros de temperatura del aire interior y exterior, así como los de radiación solar medidos sobre el plano horizontal.

Figura 3. Registro de temperaturas y radiación medidas en verano.

En el verano el valor de radiación solar más alto registrado fue de 1270,6 W/m², la temperatura mínima exterior registrada fue de 18 °C y la máxima fue de 35 °C, para temperatura interior en la sala se registró una mínima de 26 °C y máxima de 32 °C. En los dormitorios se registró una temperatura mínima de 25 °C y máxima de 30 °C.

Las temperaturas internas no muestran mayor variación, debido a que no hubo ventilación nocturna (por la presencia de mosquitos y que la vivienda no posee mallas mosquiteras de protección para estos insectos), ya que esta puede permitir enfriar el interior de la vivienda, retirando el calor acumulado durante el día. Estas circunstancias generan temperaturas elevadas por más tiempo, provocando así que el disconfort térmico que siente el usuario se prolongue por más tiempo, o que se vea en la necesidad de emplear medios mecánicos para mejorar el ambiente térmico interior.

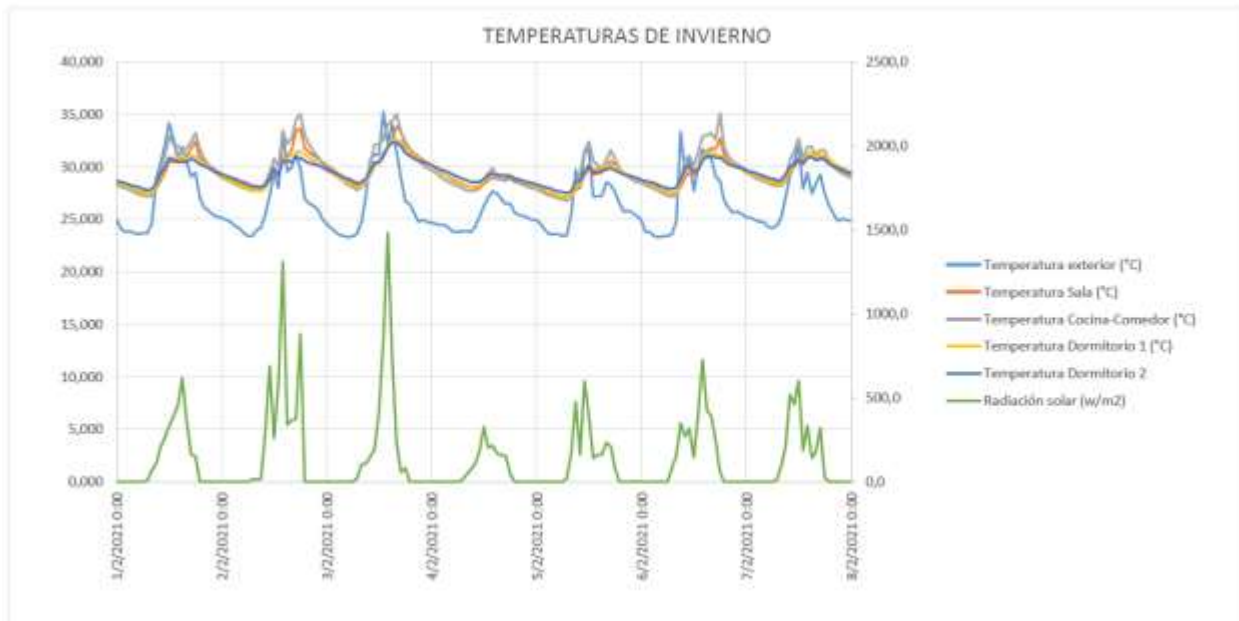
evidencia la falta de confort en la vivienda ya que estas temperaturas no están dentro del rango de confort térmico en la zona de estudio (entre 23,2 °C y 28,8 °C) según estudio de (Guillén, 2014), y claramente existe un permanente intercambio de calor entre interior y exterior de la vivienda. Se puede observar una pequeña diferencia de temperaturas entre el área diurna (sala, comedor-cocina) y los dormitorios, la misma que equivale a 1 °C. En la **Figura 4** se muestran los datos de los registros de temperatura del aire interior y exterior, así como los datos de la radiación solar medidos sobre el plano horizontal.

Figura 4. Registro de temperaturas y radiación medidas en invierno.

En el invierno el valor de radiación solar más alto registrado fue de 1483,4 W/m², la temperatura mínima exterior registrada fue de 23 °C y máxima fue de 35 °C. La temperatura del aire interior en la sala registró temperatura mínima de 27 °C y de temperatura máxima de 33 °C. En los dormitorios la temperatura mínima registrada fue de 26 °C y máxima de 32 °C. Esto
